重点监管单位 土壤污染隐患排查报告

重点监管单位：南通宥德劳保用品厂（普通合伙）

技术指导单位：南通恒源环境技术有限公司

编制日期：二〇二三年十一月

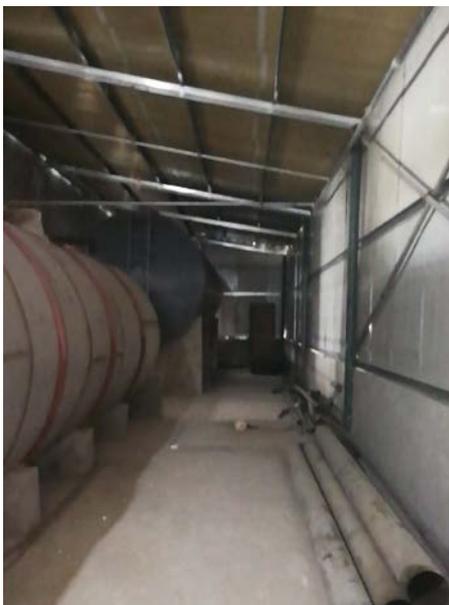
1、地面以混凝土浇筑，设置围堰做二次保护，地面和围堰无破损。 2、储罐配有液位控制装置。	可忽略

罐区设有液位控制装置，地面做有水泥硬化防渗措施和溢流收集装置，各罐体未发生腐蚀、变形，设备基础及钢结构完好，围堰完好，无开裂、渗漏、孔洞密封良好；地沟及硬化地面完好，无开裂、渗漏；附属管线密封点无泄漏。厂区储罐现状及日常运行管理情况见表 4-2。

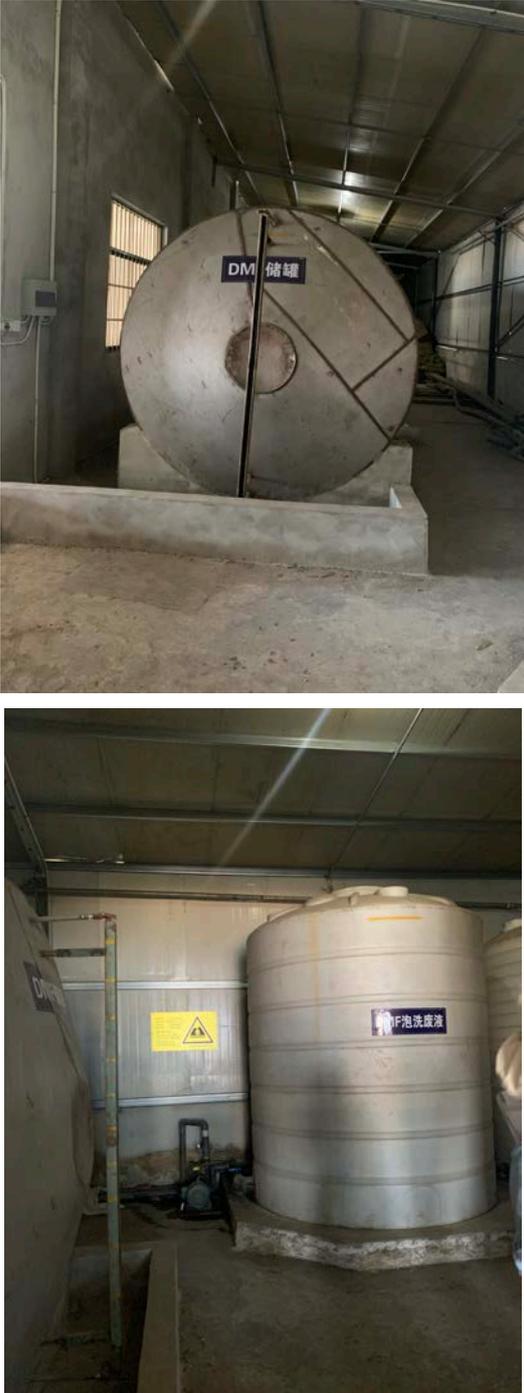
<p>进料口、出料口、法兰、排尽口、围堰等</p>	<p>每班巡检、事故应急演练</p>

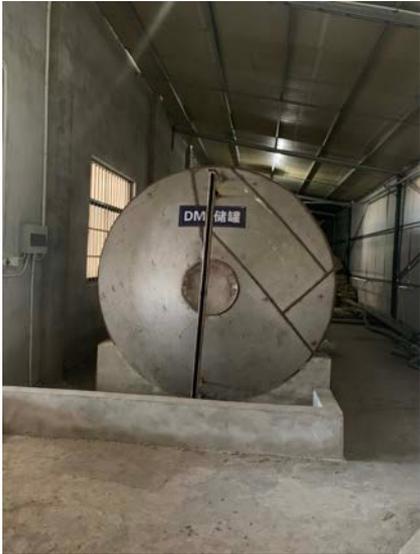
企业生产工艺原料及成品通过管道传输。经目视检查，企业内各类管道密闭完好，现场勘察未发现存在“跑、冒、滴、漏”的情况。现场排查详见表 4-3。

防漏、防腐等	1、定期检查管道渗漏情况； 2、每班巡检； 3、日常维护； 4、制定检修计划。

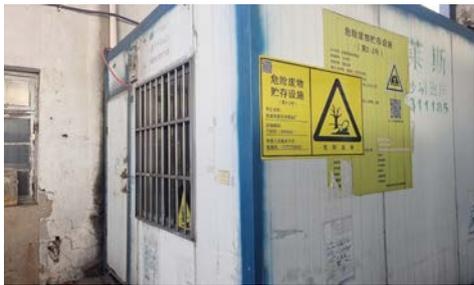
企业设置危废仓库，地面做有环氧防渗地坪，设有导流槽和收集井，危险废物收集后暂存于危废堆场，定期委托有资质单位安全处置。危废堆场现场排查情况见表 4-5。

1、防滴漏设施正常 2、渗漏、流失的液体能得到有效收集并定期清理 3、防渗阻隔系统，且能防止雨水进入，或者及时有效排出雨水	1、定期开展防渗效果检查 2、日常目视检查 3、日常维护
