# 重点监管单位 土壤污染隐患排查报告

重点监管单位：如东安赛尔安全用品有限公司

技术指导单位：南通恒源环境技术有限公司

编制日期：二〇二三年十一月

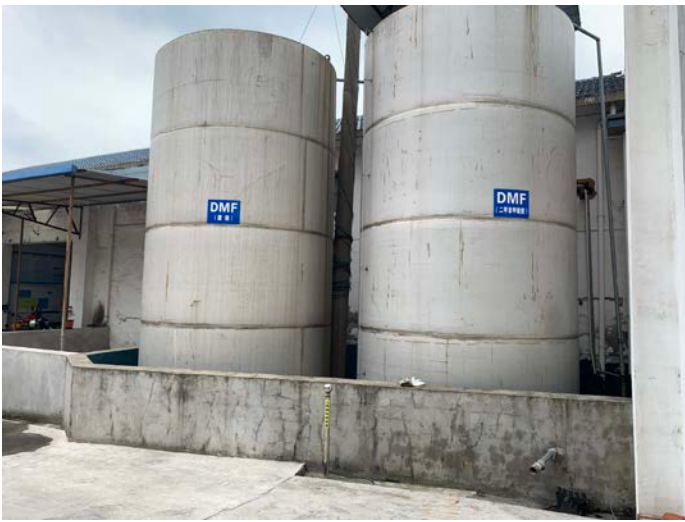
表 4-1 物料罐区现场情况

项目罐区设有液位控制装置，地面做有水泥硬化防渗措施和溢流收集装置，各罐体未发生腐蚀、变形，设备基础及钢结构完好，围堰完好，无开裂、渗漏、孔洞密封良好；地沟及硬化地面完好，无开裂、渗漏；附属管线密封点无泄漏。厂区储罐现状及日常运行管理情况见表 4-1。

| 类型 | 现场照片 | 重点关注 | 日常运行管理 |
|---|---|---|---|
| 罐区 | | 进料口、出料口、法兰、排尽口、围堰等 | 每班巡检、事故应急演练 |

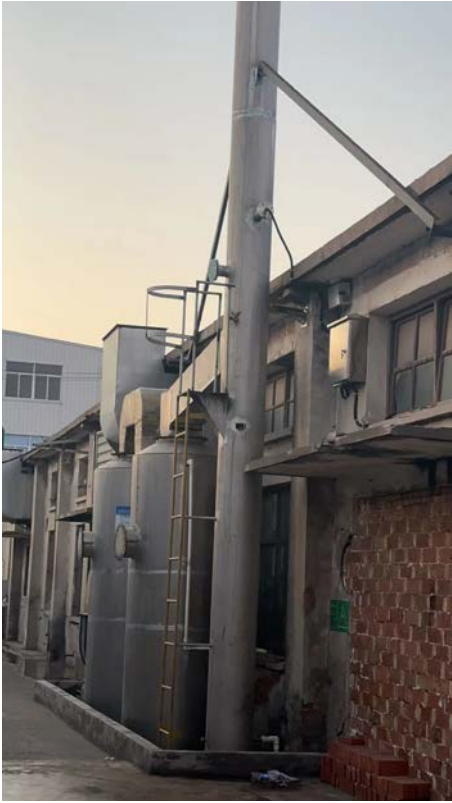
表4-3 生产区现场踏勘情况表

| 类型 | 现场照片 | 重点关注 | 日常运行管理 |
|---|---|---|---|
| 生产区 | | <ul style="list-style-type: none"><li>1、防滴漏设施正常</li><li>2、渗漏、流失的液体能得到有效收集并定期清理</li><li>3、防渗阻隔系统，且能防止雨水进入，或者及时有效排出雨水</li></ul> | <ul style="list-style-type: none"><li>1、定期开展防渗效果检查</li><li>2、日常目视检查</li><li>3、日常维护</li></ul> |

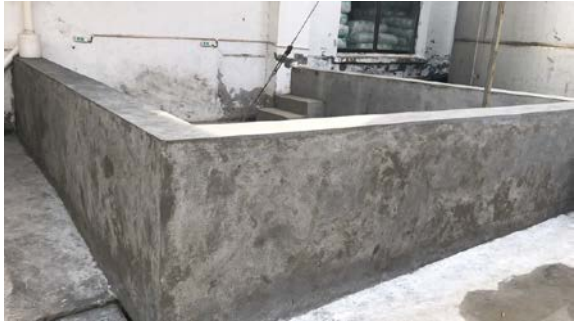
表4-5 事故应急池现场情况

企业设置事故应急池，发生事故后，所有的废水废液妥善收集，引入事故池，并设置污水控制阀。现场排查情况见表 4-5。

| 类型 | 现场照片 | 重点关注 | 日常运行管理 |
|---|---|---|---|
| 事故应急池 | | 1、防滴漏设施正常<br>2、渗漏、流失的液体能得到有效收集并定期清理 | 1、定期开展防渗效果检查<br>2、日常目视检查<br>3、日常维护 |
